**Gårdsnavn:** Veggesdal **Gnr/bnr:** 94/1

### Kulturminneregistrering

**Lok. nr. 23098 Festningen forts:**

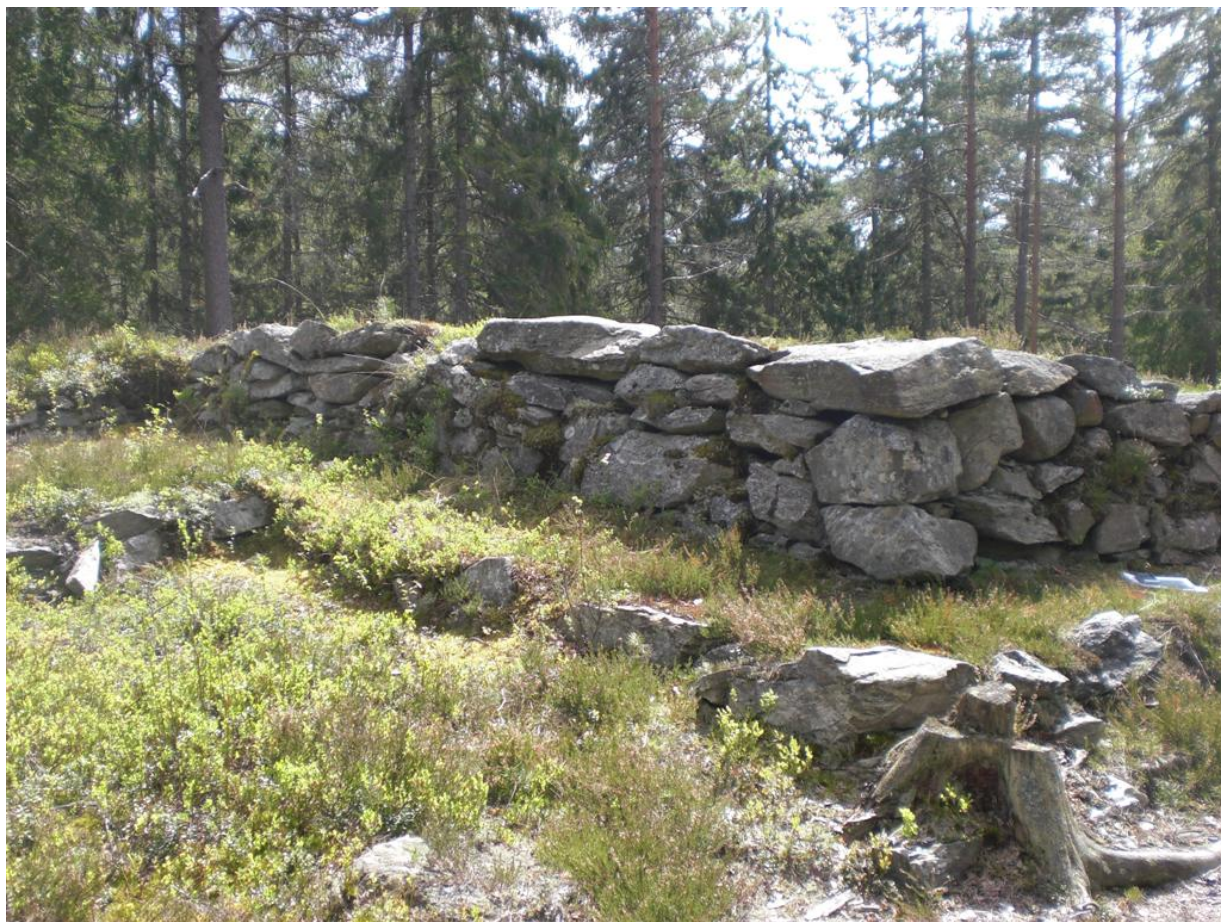
Ola Kristiansen, 10.5.2009

Skansen som ligger på V-brinken av en bergrabbe, har godt bevarte og fint muret brystvern av store bruddstein. Muren går i sikk-sakkog har tre fremspring med gjennomgående 17m. Murtykkelsen gjennomgående 1,6m, h ca 1m. I den NV-ligste enden dannes en "løpegrav" mellom en avsats av berget i NØ og muren i SV, slik at muren her er minst 1,6m høy. Langs med denne er det en avsats langs murens innside sannsynligvis en "knestøtte" for anlegg. I løpegravens S-ligste hjørne er det et "krypinn" under muren. Muren er en del mosegrodd, men utmerket bevart, bortsett fra yttersiden på midtre fremspring, der den er noe utrast. Skal være samtidig med byggingen av Fredriksten (Hannibalfeiden).
